## **AVALIAÇÃO DE INTEGRIDADE DE PISTA DE POUSO E DECOLAGEM TIPO AAUQ PELA METODOLOGIA DE ÍNDICE DE GRAVIDADE GLOBAL NO ESTADO DO AMAZONAS**

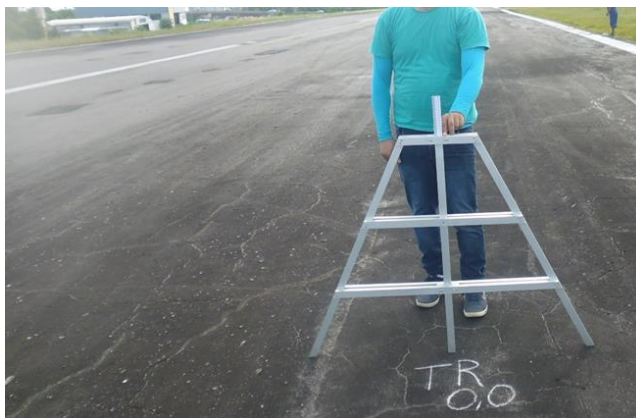
**Figura 1:** Aspecto geral da PPD.

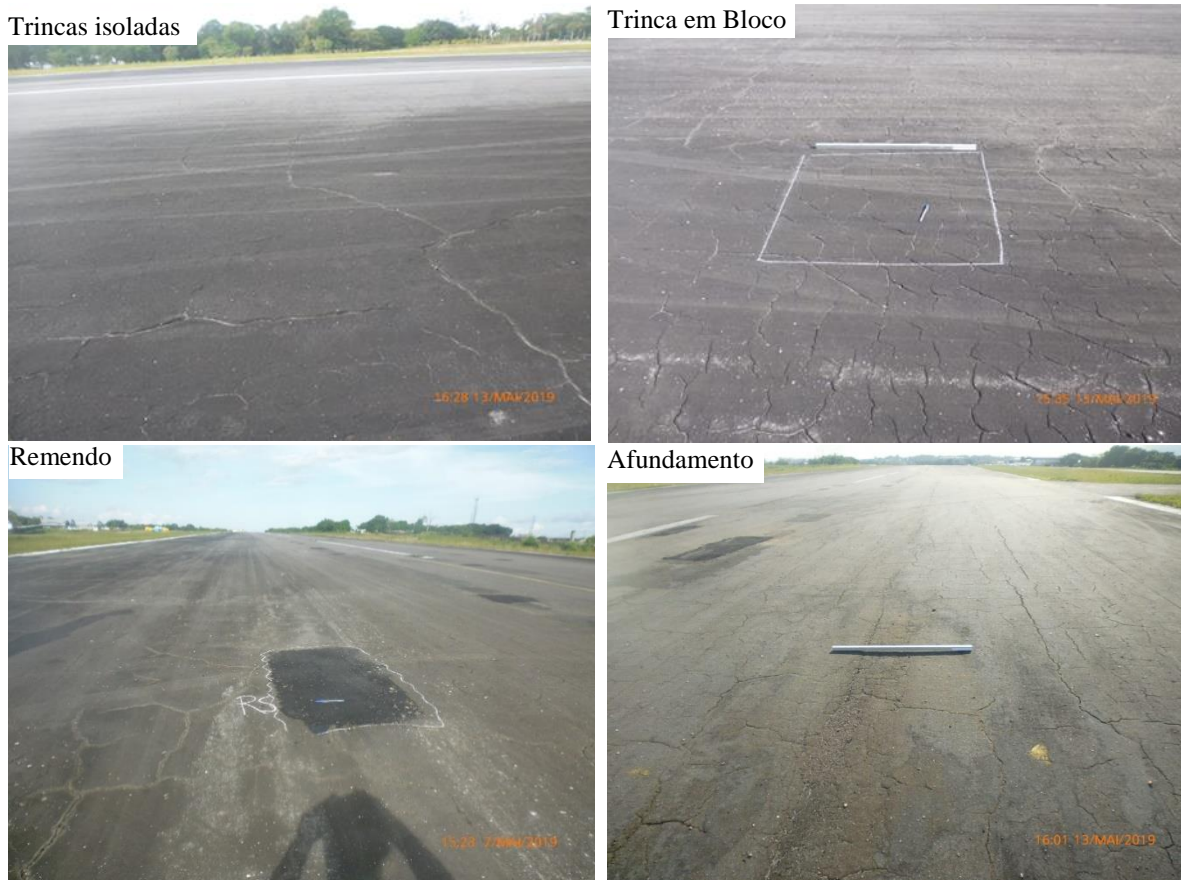
No subtrecho de 100 m a 200 m, as trincas isoladas continuam sendo predominante. As trincas em bloco apresentaram baixa frequência de ocorrência e os afundamentos ocorreram em alguns pontos. A participação de outros defeitos também se fez presente, tais como: Ondulações (O), Exsudação (EX), Desgaste (D) e os Remendos (R). Foi identificado também ocorrência de afundamentos na trilha de roda (TR) (Figura 2).

**Figura 2:** Aspecto geral das patologias encontradas.

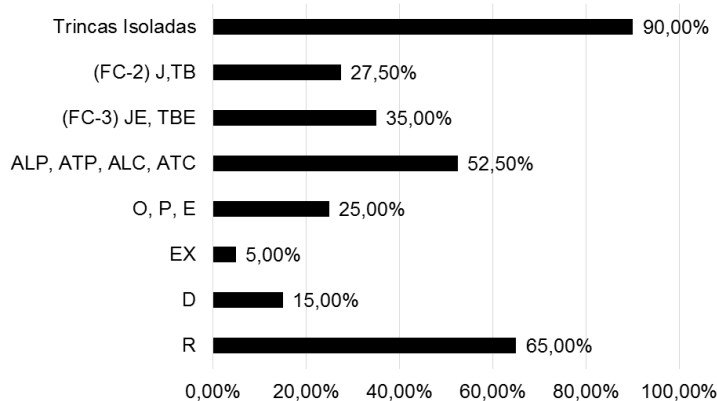
A Figura 3 demonstra a frequência das ocorrências detectadas ao longo da PPD, representando assim um aspecto visual desses dados. É possível observar maior incidência das ocorrências, sendo elas as trincas interligas, trincas isoladas e remendos que aparecem em toda a pista, desgaste com baixa frequência e afundamentos (local e trilha de roda).

O IGG calculado na PPD, foi encontrado o valor de 187, o que conceituou como péssimo. Foram observados altos índices de manifestações patológicas em toda a extensão da pista, de um lado e do outro. Uma das hipóteses para essas condições de degradação pode se dar pelo tempo de existência, ou seja, próxima do fim da sua vida útil, outra hipótese para esse estado pode estar relacionado com a espessura do cobertura asfáltico, em torno de 2 cm, o que facilita a degradação com a alta incidência do verão amazônico.

**Figura 3:** Demonstrativo de incidências Patológicas.

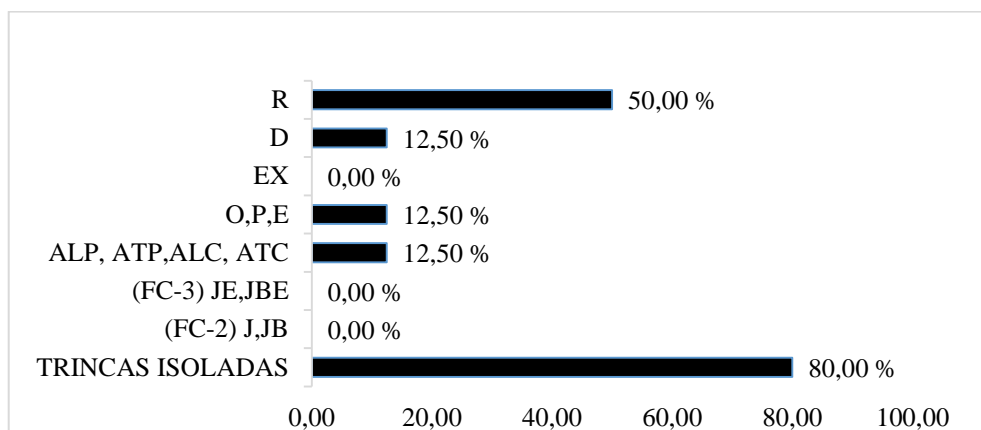
valor por cada subtrecho homogêneo. Sua incidência é demonstrada nas Figuras 4, 5, 6, 7 e 8. Analisando a Figura 4, podemos observar que as manifestações do Tipo 1 são predominantes, seguidas pelos remendos, o que confirma o resultado final do IGG, além disso o valor calculado nesse subtrecho foi de 77, o que conceituou o pavimento desse subtrecho 0 a 140 m como regular.

**Figura 4:** Demonstrativo de subtrecho homogêneos de 0 m a 140 m.

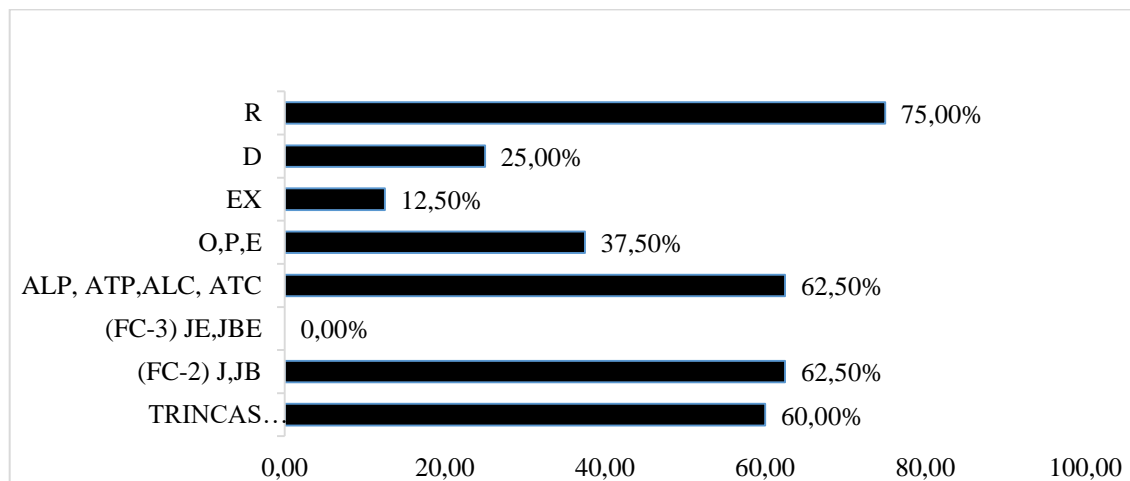
Analisando a Figura 5, podemos observar que as manifestações do tipo remendo foram 75% e predominam, seguidas pelo Tipo 2 e 4. O valor calculado nesse subtrecho foi de 200, o que conceituou o pavimento do subtrecho 160 m a 300 m como péssimo novamente, nesse caso os remendos foram fundamentais para esse índice.

**Figura 5:** Demonstrativo de subtrecho homogêneos de 160m a 300 m.

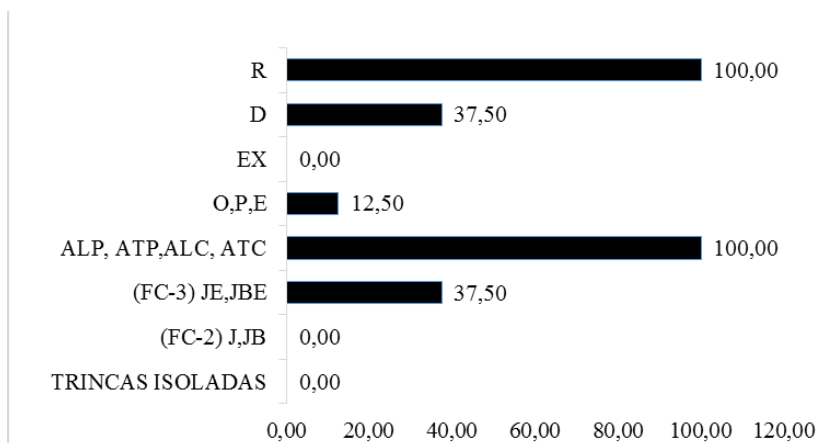
Na Figura 6 é possível observar que as manifestações do tipo remendo foram 100% e predominam, seguidas pelo tipo 4 que também tem o mesmo percentual, o valor calculado nesse subtrecho 320 m a 460 m foi de aproximadamente 207 o que conceituou o pavimento desse subtrecho como péssimo novamente, nesse caso os remendos e os afundamentos foram fundamentais para esse índice.

**Figura 6:** Demonstrativo de subtrecho homogêneos de 320 m a 460 m.

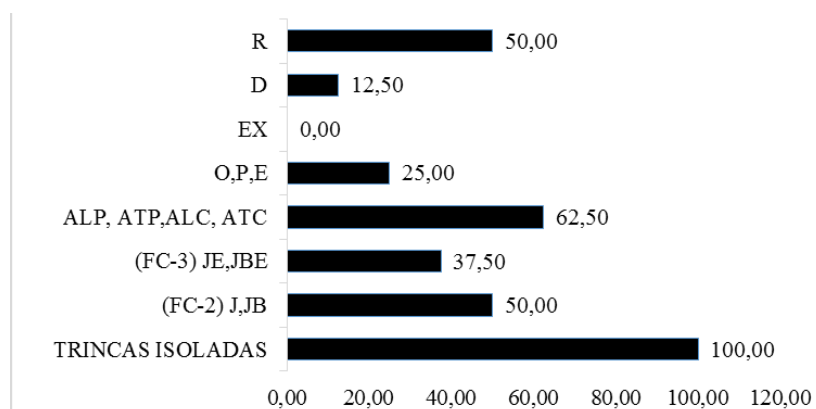
A Figura 7 indicam que as manifestações do tipo trincas isoladas foram 100% e predominam, seguidas pelo tipo 4 que aparecem como mais da metade do subtrecho. O valor calculado nesse subtrecho foi de 192 o que conceituou o pavimento do subtrecho 480 m a 640 m como péssimo.

**Figura 7:** Demonstrativo de subtrecho homogêneos de 480 m a 640 m.

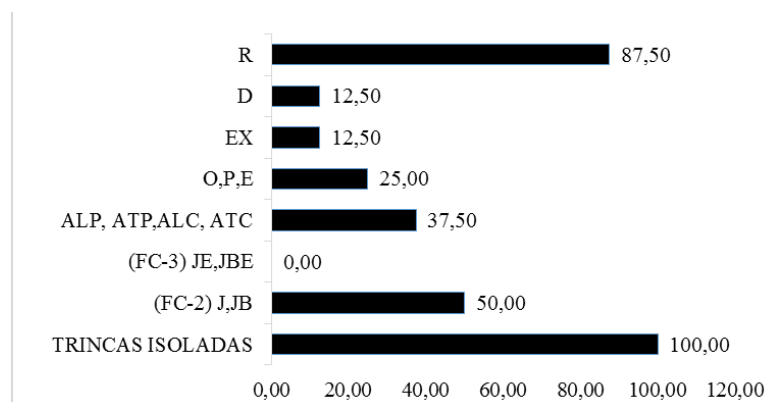
Por fim, na Figura 8, observa-se que as manifestações do tipo trincas isoladas foram 100% e predominam, seguidas pelo Tipo 8 remendos que aparecem como mais 87% do subtrecho. O valor calculado nesse subtrecho 660 m e 800 m foi de 166 o que conceituou o pavimento desse subtrecho como péssimo.

**Figura 8:** Demonstrativo de subtrecho homogêneos de 660 m a 800 m.
