## LEVANTAMENTO DAS PATOLOGIAS NO CALÇAMENTO DA CIDADE DE OURO PRETO, MG, VISANDO MELHORAR O SEU GERENCIAMENTO

### RESUMO

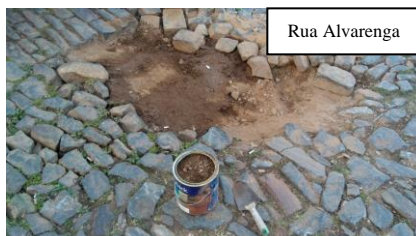
Na Figura 1, ilustra a coleta de material de base do pavimento, onde já havia o deslocamento das peças. Observa se também a utilização da alvenaria poliédrica misturada ao

paralelepípedo, na mesma rua, o que contribui com problemas nas juntas e o deslocamento das peças. Verifica se a presença de vegetação em parte das juntas, problemas na execução do pavimento que no caso de alvenaria poliédrica, prevê que as peças devem ser encaixadas com espaçamentos menores e mais regulares entre as peças, o que não ocorre.

**Figura 1:** Coleta de material da base do pavimento, decorrente de uma panela

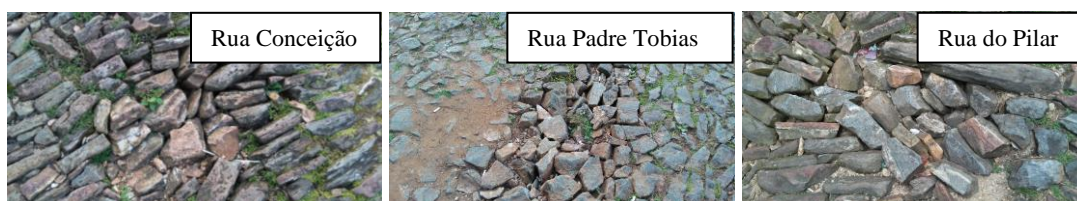
O ensaio de abrasão “Los Angeles” foi realizado nas amostras coletadas dos blocos do revestimento, onde observou-se a ocorrência de peças soltas, trincadas ou quebradas, conforme mostra a Figura 2. E a perda por abrasão dos blocos, pode ser visto na Tabela 4.

**Figura 2:** Coleta dos blocos do revestimento para o ensaio de abrasão “Los Angeles”

Segundo Senço (2001), existem especificações em relação às rochas que originam as peças do calçamento, que indicam que o desgaste no ensaio de Abrasão *Los Angeles* deve ser inferior a 40%. Apenas uma das três amostras se adequou ao limite de 40%, o que explica a ocorrência de patologias como peças trincadas ou quebradas, serem observadas em 2,6% do total das patologias.
