AS CALÇADAS COMO BARREIRAS PARA A ACESSIBILIDADE: UMA REALIDADE DA CIDADE DE TUCURUÍ – PA

RESUMO

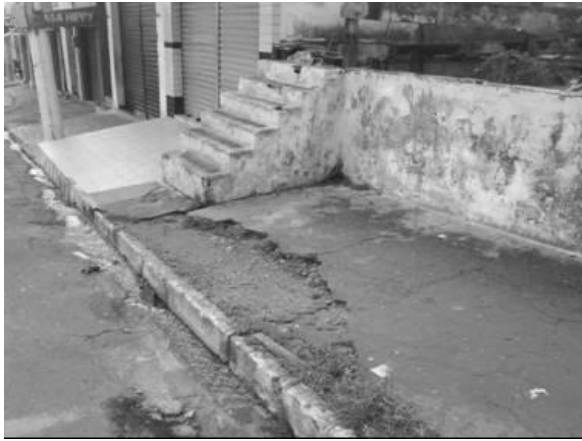
As calçadas encontradas no trecho estudado apresentam grandes problemas de conservação, com pisos esburacados e descontínuos. Cerca de 70% do piso observado apresenta pavimentação precária, inadequado tanto para circulação dos pedestres sem problemas de mobilidade e, sobretudo, aos que possuem mobilidade reduzida. (Figura 2). Um fator agravante que contribui para prejudicar a circulação dos pedestres é a variação de nível entre a via e os lotes existentes na Avenida Lauro Sodré “de baixo”. Os proprietários constroem escadas para acessar os estabelecimentos, como pode ser verificado na Figura 2. Além da variação dos níveis de acesso entre os estabelecimentos, necessitando de degraus ao longo da calçada (Figura 3).

Figura 2: – Diferença de nível entre a via e estabelecimentos. Fonte: Simone Silva/2012.

Faz-se necessário a implantação de políticas por parte do poder público para a adequação das calçadas, de forma que o proprietário dos lotes, que segundo a legislação, é o responsável pela execução e manutenção da calçada, tenha incentivo em padronizá-las de acordo com a NBR 9050/04.

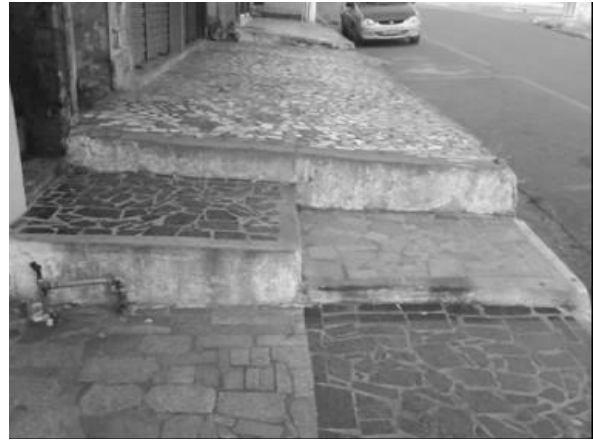
Figura 3: Diferença de nível entre os estabelecimentos. Fonte: Simone Silva/2012.
