ANÁLISE DO ÍNDICE DE CAMINHABILIDADE E IDENTIFICAÇÃO DOS TRECHOS CRÍTICOS NO SETOR CENTRAL DE GOIÂNIA-GO: O CASO DA AVENIDA ANHANGUERA

Bruno dos Santos Pereira
Natália Correia Rodvalho
Poliana de Sousa Leite
Universidade Federal de Goiás
Faculdade de Ciências e Tecnologia

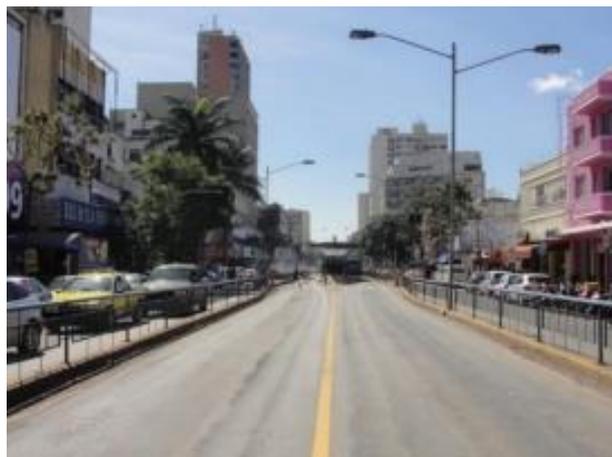
Figura 1: Vista atual da Avenida Anhanguera

Sendo a área central de comércio, Atílio, arquiteto e urbanista na época, propôs vias mais largas a fim de atender as necessidades da região. Ainda segundo Ferreira (2018), em 1998, houve uma intervenção na Avenida, em que o canteiro central com palmeiras e calçadões deram lugar a um corredor exclusivo de transporte coletivo limitado por grades de proteção (Figura 1).

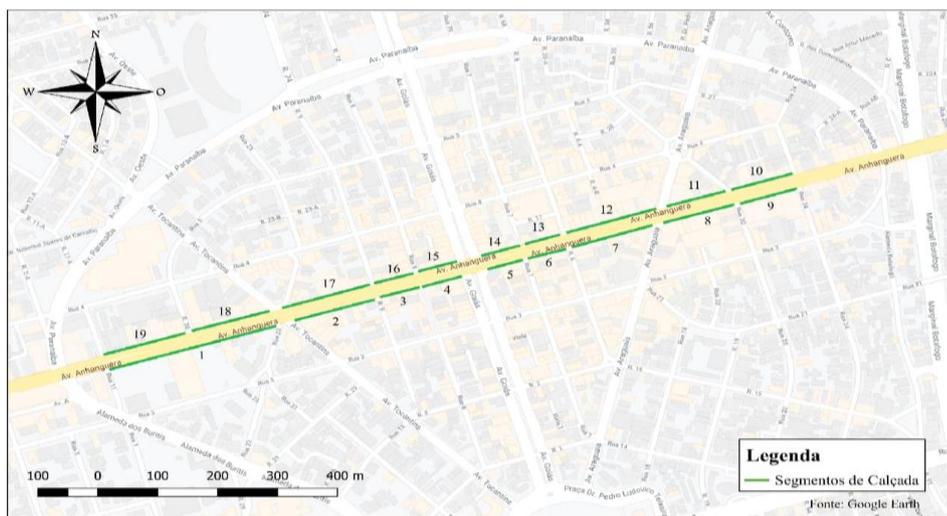
Figura 2: Delimitação dos Segmentos de calçada.

Com intuito de realizar o cálculo desses indicadores, definiu-se os segmentos de calçadas compreendidos para o trecho em estudo como indicado na ferramenta, sendo 19 segmentos de calçada apresentados na Figura 2. Em seguida, foi realizada a pesquisa de campo e levantamentos do programa *Google Earth* para a coleta de dados de cada segmento, com base nas recomendações da ferramenta *iCam 2.0*.

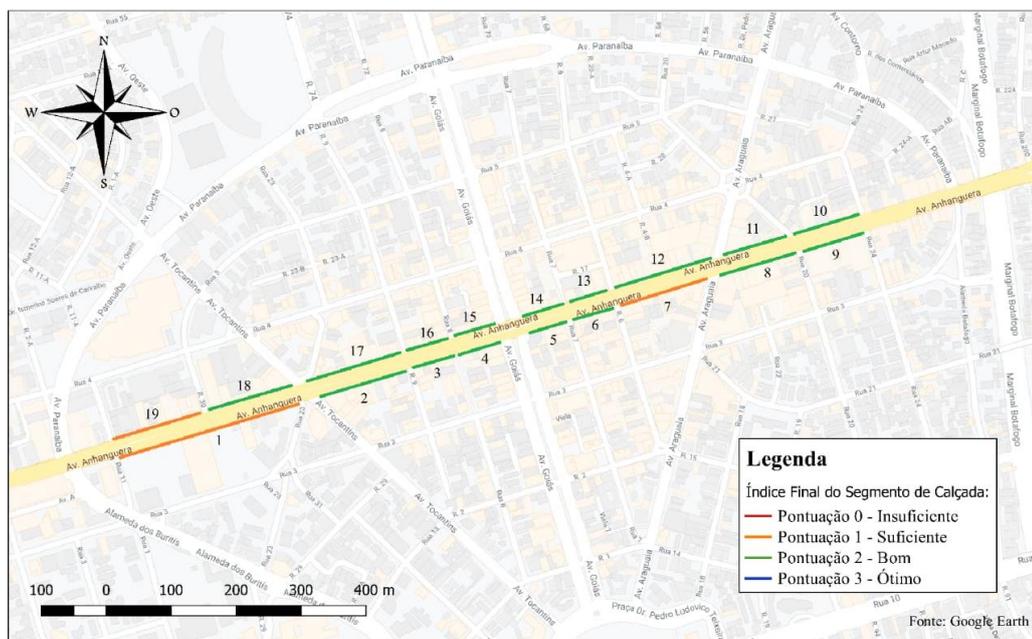
Figura 3: Pontuação referente a cada Segmento de calçada.

De acordo com os dados coletados e os métodos de análise apresentados anteriormente, foram realizados os cálculos para os 12 indicadores, obtendo a pontuação para cada indicador referente a cada segmento de calçada. Em seguida, foram calculadas as médias aritméticas dos indicadores relativas a cada segmento, obtendo assim o índice final referente a cada segmento de calçada, sendo eles apresentados na Figura 3.

A partir dos índices finais para cada segmento, foi possível observar uma grande regularidade entre os índices, onde cerca de 84,2% dos segmentos receberam a mesma pontuação quanto a experiência de caminhar, sendo considerado como bom (2). Além disso, não foi observada a ocorrência dos extremos, onde nenhum segmento foi pontuado como ótimo (3) e nem insuficiente (0). Por fim, podemos observar que os segmentos 1, 7 e 19 apresentaram as pontuações mais baixas, sendo ela suficiente (1) e assim, foram identificados como trechos críticos (Tabela 3). Tais trechos foram caracterizados dessa maneira, pois além dos indicadores que apresentaram baixo desempenho como Uso Misto e Travessia – que são problemas comuns entre todos -, os trechos críticos possuem baixo desempenho no indicador face de quadra, sendo

ele insuficiente (0), justificado pelo fato de que estes são trechos mais extensos. Nos demais trechos foi avaliado que os usuários possuem uma boa experiência ao caminhar, sendo necessário apenas aperfeiçoamentos.

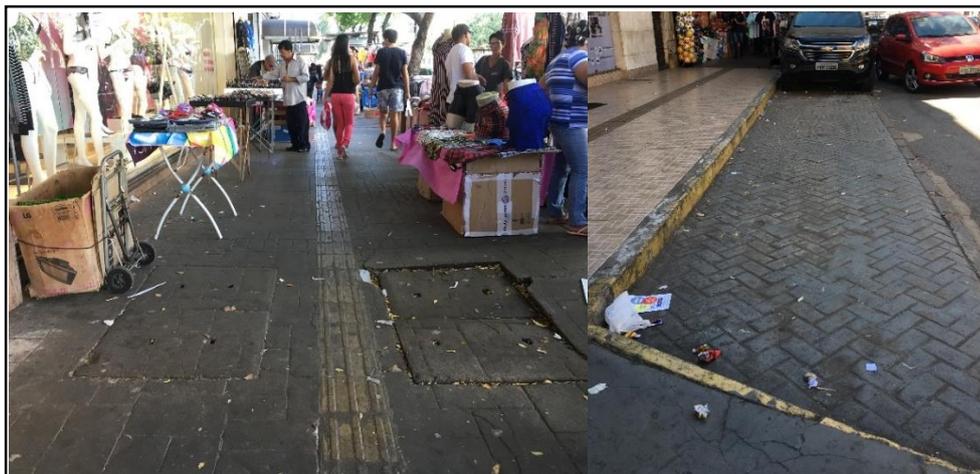
Foi observado que os indicadores de Uso mistos e Travessias possuem a pior pontuação, seguido dos indicadores Tipologia da Rua, Poluição Sonora, e Coleta de Lixo e Limpeza, sendo possível notar alguns dos motivos para o desempenho satisfatório na Figura 4. Logo, essa classificação auxilia na tomada de decisão para a escolha de quais aspectos/indicadores possuem os piores índices e necessitam de adequações.

Figura 4: Situação das calçadas em um dos trechos avaliados
